Aktenzeichen: 199 24 607.6

Bezeichnung: Inspektionsvorrichtung für eine Ringbrennkammer einer Gasturbine und Verfahren zur Inspektion einer Ringbrennkammer einer Gasturbine

Inspektionsvorrichtung für eine Ringbrennkammer einer Gasturbine und Verfahren zur Inspektion einer Ringbrennkammer einer Gasturbine

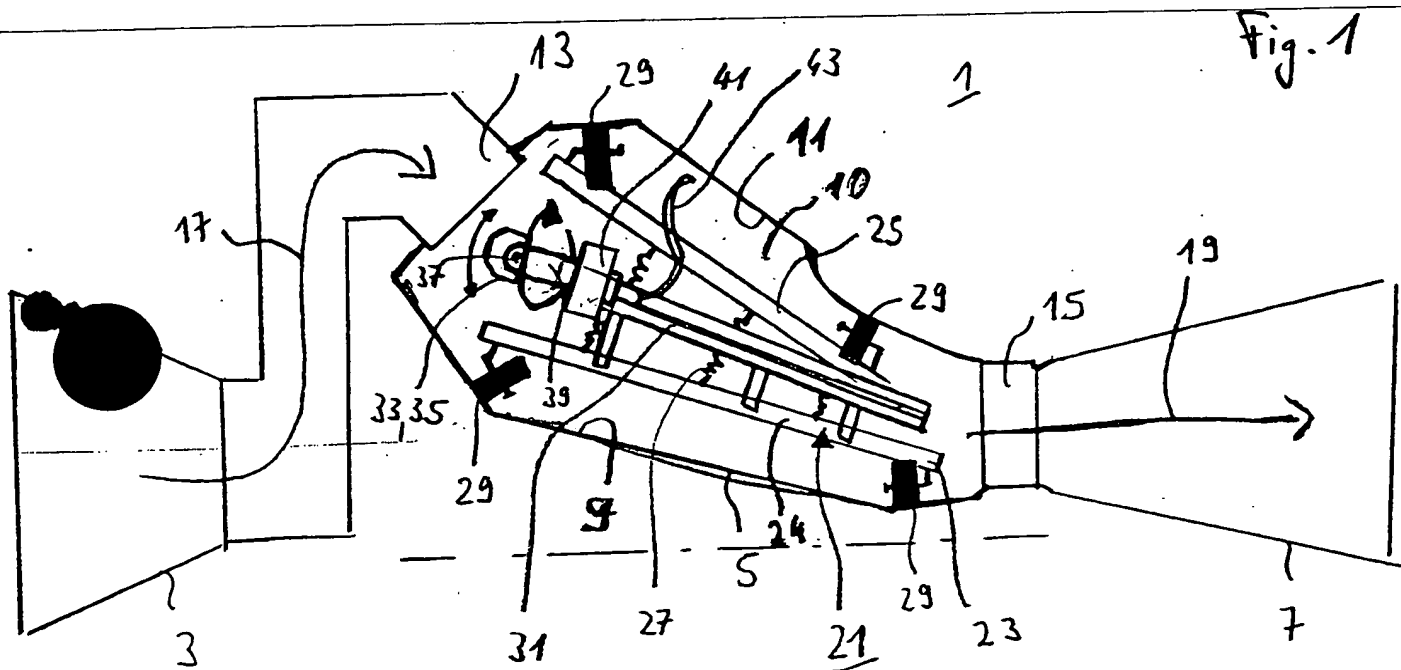
FIG 1 zeigt eine Gasturbine 1. Aufeinanderfolgend und mitein-
 ander verbunden angeordnet sind ein Verdichter 3, eine Ring-
 30 brennkammer 5 und ein Turbinenteil 7. Die Ringbrennkammer 5
 bildet durch eine innere Innenwand 9 und eine äußere Innen-
 wand 11 einen ringförmigen, sich in Richtung auf das Turbi-
 nenteil 7 verengenden Ringraum 10. Am verdichterseitigen Ende
 der Ringbrennkammer 5 mündet ein Gasturbinenbrenner 13 in die
 35 Ringbrennkammer 5. Am turbinenteilseitigen Ende der Ring-
 brennkammer 5 ist eine erste Leitschaufelreihe 15 des Turbi-
 nenteils 7 angeordnet.

Durch den Verdichter 3 wird Umgebungsluft 17 verdichtet und dem Gasturbinenbrenner 13 zugeführt. Der Verdichterluft 17 wird im Gasturbinenbrenner 13 Brennstoff zugemischt und in der Ringbrennkammer 5 gezündet. Das so entstehende heiße Abgas 19 wird dem Turbinenteil 7 zugeleitet. Die hierbei entstehenden Temperaturen von mehr als 1000° C belasten alle Bauteile der Ringbrennkammer 5 extrem hoch. Die Ringbrennkammer 5 ist deswegen mit einer hier nicht näher dargestellten Innenauskleidung versehen, die die thermische Belastung durch das heiße Abgas 19 aufnimmt. Diese Innenauskleidung besteht z.B. aus Brennkammersteinen, die zusätzlich mit einer Korrosions- und Oxidationsschutzschicht sowie mit einer keramischen Wärmedämmschicht versehen sein können. Thermisch extrem hoch belastet ist auch die erste Leitschaufelreihe 15 sowie der Mündungsbereich des Gasturbinenbrenners 13. Die hohe thermische Belastung führt zur Oxidation und Korrosion und kann z. B. auch Materialabtrag, Risse, Verformungen, Verkokung oder Abplatzungen zur Folge haben. Eine Erosion durch im Abgas mitgeführte Fremdkörper ist ebenfalls möglich. Die Ringbrennkammer 5 muß daher regelmäßig auf solche Verschleißerscheinungen hin überprüft werden. Dazu wird eine ferngesteuerte Inspektionsvorrichtung 21 in die Ringbrennkammer 5 eingebracht. Die Inspektionsvorrichtung 21 weist ein Traggestell 24 auf. Das Traggestell 24 ist durch einen unteren Rahmen 23 und einen oberen Rahmen 25 gebildet. Sowohl am unteren Rahmen 23 als auch am oberen Rahmen 25 sind jeweils vier Räder 29 montiert. An einer Stirnseite der Inspektionsvorrichtung 21 ist eine Translationsschiene 31 montiert. Auf dieser ist translatorisch von einem brennerseitigen zu einem turbinenseitigen Ende der Ringbrennkammer beweglich eine Videokamera 33 zusammen mit einer Beleuchtungseinrichtung 35 montiert. Die Videokamera 33 und die Beleuchtungseinrichtung 35 sind in einer Gelenkgabel 37 schwenkbar gehalten. Die Gelenkgabel 37 ist auf einem Schaft 39 drehbar gehalten. Die Kombination der translatorischen Bewegung auf der Translationsschiene 31 mit der Rotationsbewegung des Schaftes 39

und der Schwenkbewegung in der Gelenkgabel 37 ermöglicht eine vollständige Inspektion der Innenwände 9, 11 des Mündungs-
 reiches des Gasturbinenbrenners 13 und der ersten Leit-
 schaufelreihe 15. Eine am Schaft 39 angeordnete Steuer- und
 5 Versorgungseinrichtung 41 dient dem Antrieb der Bewegung für
~~die Videokamera 33 und der elektrischen Versorgung der~~
 Videokamera 33 bzw. des Beleuchtungssystems 35. Weiterhin
 kann in der Steuer- und Versorgungseinheit 41 eine Vorver-
 stärkung des Videosignals erfolgen. Das Videosignal wird über
 10 eine Leitung 43 aus der Ringbrennkammer 5 hinausgeleitet.
 Über die Leitung 43 erfolgt auch die Stromversorgung für die
 Steuer- und Versorgungseinrichtung 41.

FIG 1 einen Längsschnitt durch eine Gasturbine,
 20 FIG 2 eine als Fahrzeug ausgebildete Inspektionsvorrichtung,
 FIG 3 eine auf einer teleskopförmigen Schiene angeordnete In-
 spektionsvorrichtung, und
 FIG 4 eine Inspektionsvorrichtung mit einem Gelenkarm.

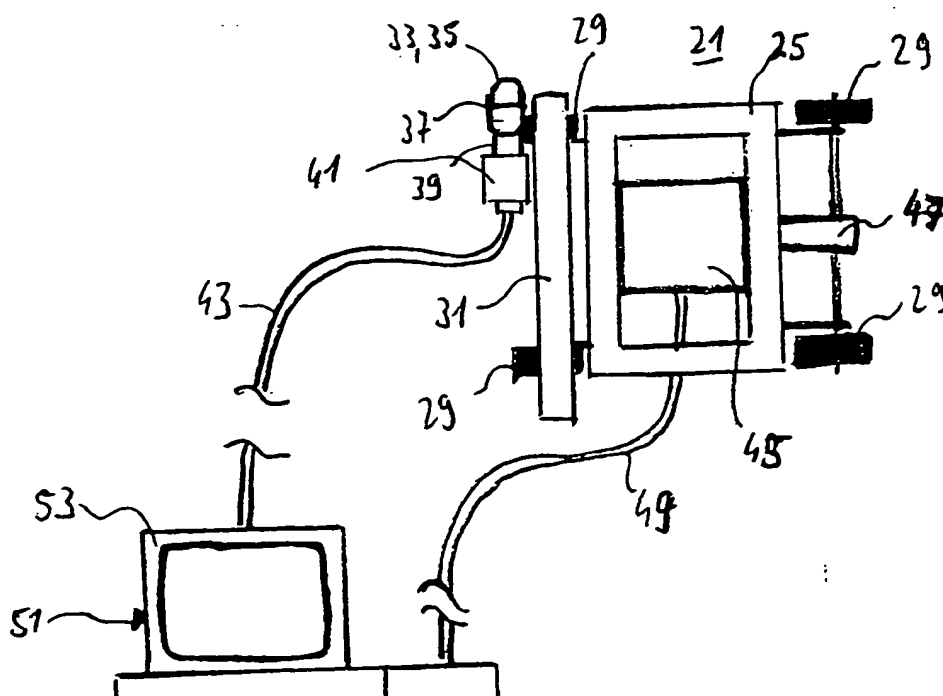
FIG 2 zeigt eine Inspektionsvorrichtung 21 in einer Aufsicht.
 Die Inspektionsvorrichtung 21 weist einen Elektromotor 45 auf.
 35 der Elektromotor 45 treibt über eine Welle 47 zwei der Räder
 29 an. Eine Stromversorgung des Elektromotors 45 erfolgt über
 eine Versorgungsleitung 49. Die Übertragung von Videobildern

erfolgt über die Leitung 43, wie in FIG 1, wobei die Leitung 43 mit einer Auswerteeinrichtung 51 verbunden ist. Die Auswerteeinrichtung 51 weist einen Monitor 53 auf, auf dem die Videobilder unmittelbar darstellbar sind. Die Auswerteeinrichtung 51 weist zudem eine Speichereinheit 55 auf, über die ~~die Videobilder abspeicherbar sind. Weiterhin sind durch die~~ Speichereinrichtung 55 Videobilder früherer Inspektionen abrufbar. Dabei kann eine ortssynchronisierte parallele Darstellung der aktuellen Inspektionsbilder mit früheren Inspektionsbildern erfolgen, so daß unmittelbar eine Veränderung im Verschleißzustand sichtbar wird. Eine Stromversorgungseinrichtung 57 dient der Stromversorgung für den Elektromotor 45.

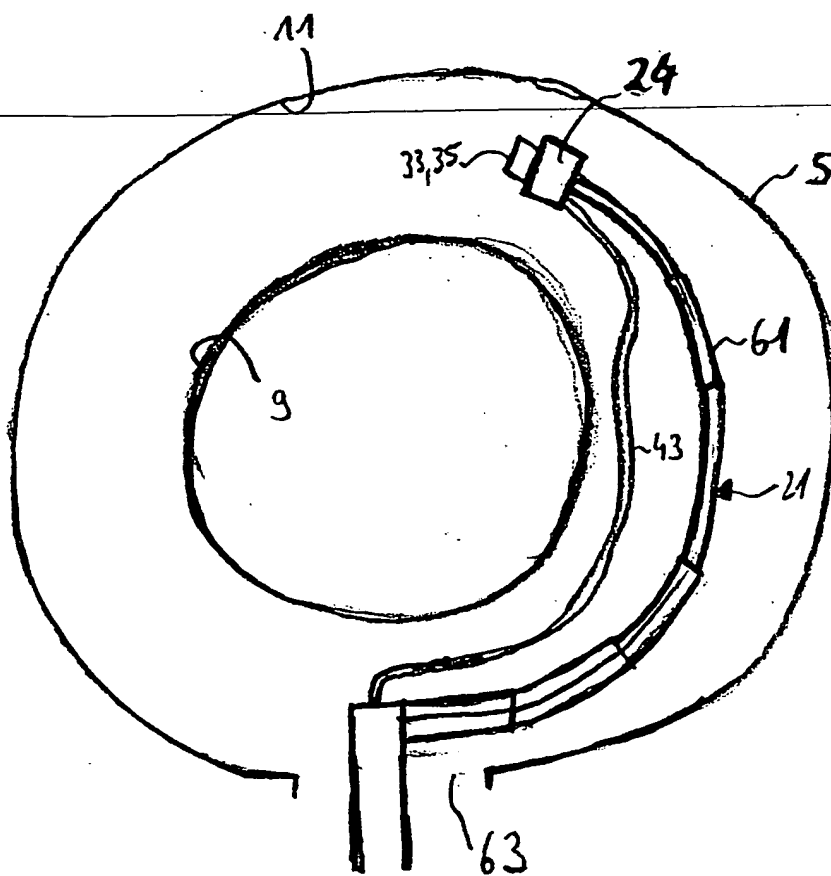
FIG 3 zeigt eine weitere Ausgestaltung der ferngesteuerten Inspektionseinrichtung 21. Über eine teleskopartig ausfahrbare Schiene 61 wird die Videokamera 33 und das Beleuchtungssystem 35 in die Ringbrennkammer 5 eingeführt. Als Zugang dient dabei ein Mannloch 63. Die Schiene 61 ist C-förmig und kann den halben Umfang der Ringbrennkammer 5 umfahren. Das Traggestell 24 für die Videokamera 33 das Beleuchtungssystem 35 wird entweder mittels der Schiene 61 durch die Ringbrennkammer 5 bewegt oder das Traggestell 24 ist auf der Schiene 61 fahrbar gelagert.

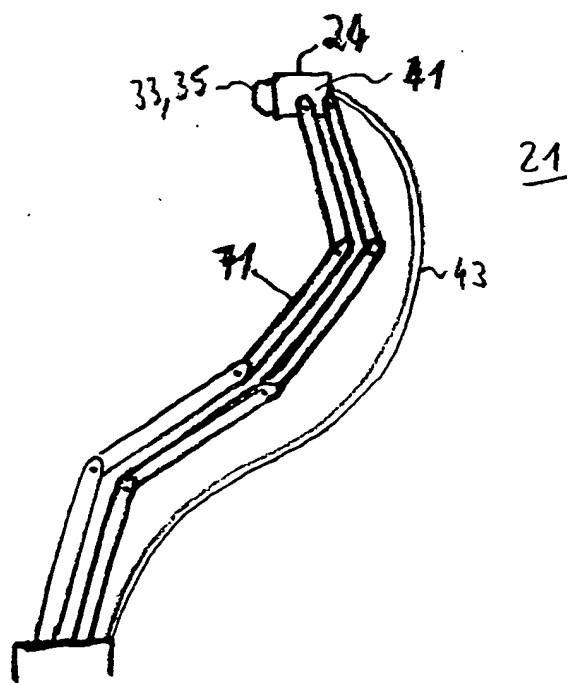
In FIG 4 ist eine weitere Ausführungsform der Inspektionsvorrichtung 21 gezeigt. Das Traggestell 24 für die Videokamera 33 und das Beleuchtungssystem 35 wird dabei von einem Gelenkarm 71 durch die Ringbrennkammer bewegt.
